吊车路中断臂 拦断新滘西路

致使该路段塞车长达5个小时,最严重时车龙排到三公里外

吊臂伸展过长折断坠落

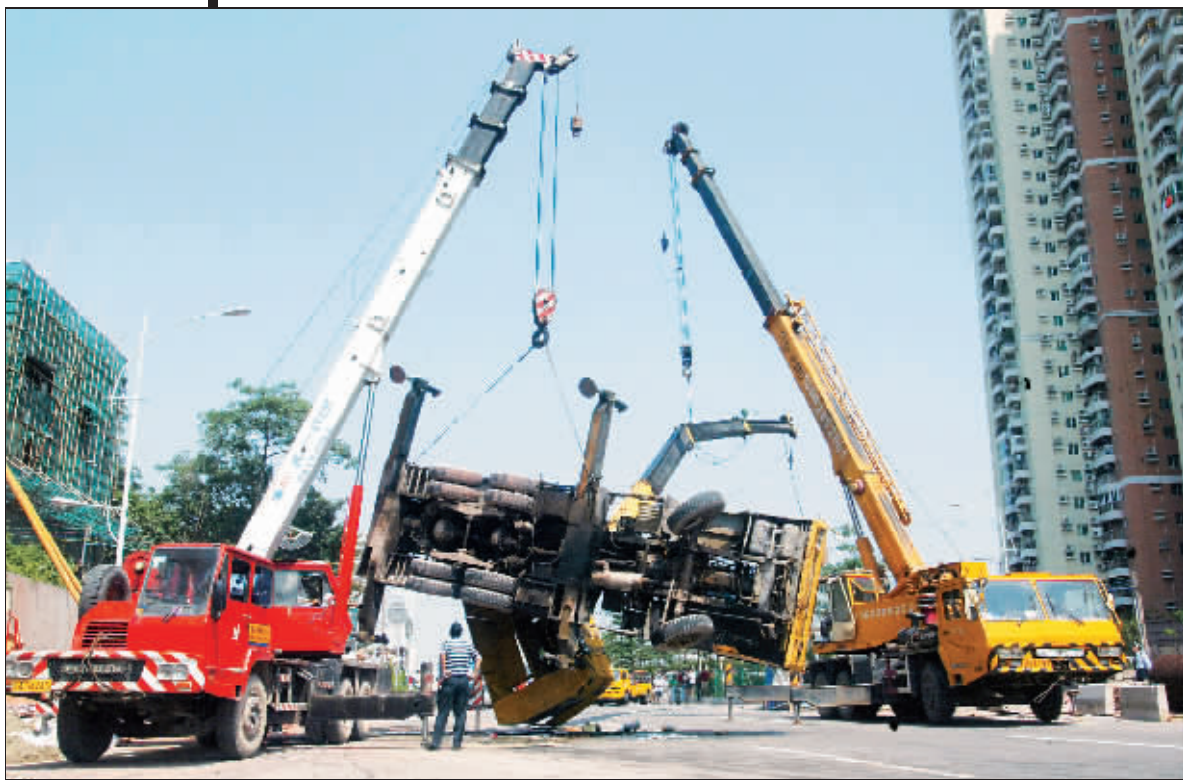
出事的吊车被3台拖车同时勾起,但是还是无法把吊车整体运走。

据了解,事故发生后,市政维修处、电力公司等先后出动了4台起重吊车前来抢险。但记者现场看到,由于出事吊车不能再进行操作,导致20多米长的吊臂无法缩回,给抢险工作带来极大困难。

一台拖车勾住出事吊车的车盘底部起吊,吊车纹丝不动;再来一台拖车,分别

勾住吊车的底盘和吊臂中部,只能勉强把吊车拖到路边,让出一条车道让车辆通行;第三台拖车到场,三车排成“品字形”,分别勾住吊车的底盘、吊臂中部和车头,但还是无法把吊车整体运走。直到记者晚上8点发稿时,造成这场5个小时大塞车的“罪魁祸首”仍在现场等待拆卸搬走。

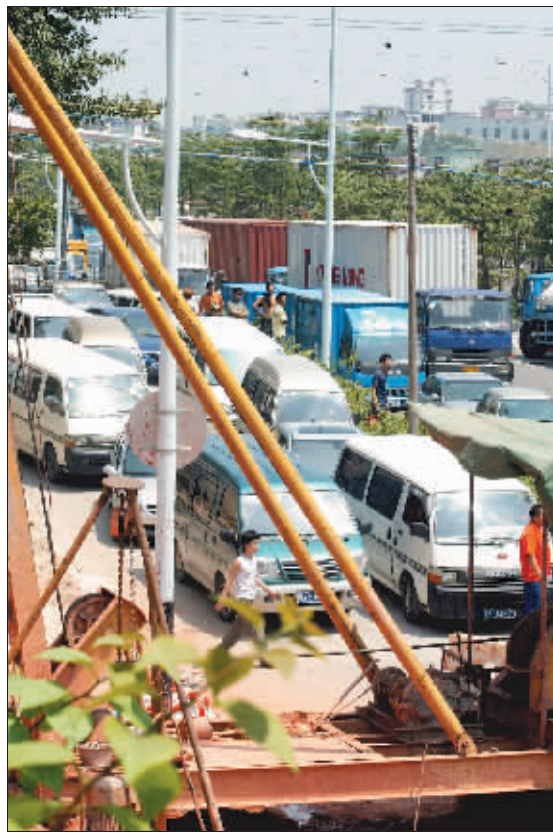
砸落的吊臂横躺在四车道上,造成大塞车。

据了解,事故发生在昨日上午约10时,地点为新滘西路和工业大道南交界附近。记者现场看到,起重吊车的吊臂横躺在四车道上,吊臂末端砸在路中央绿化带边缘,完全挡住了车流的去路;而吊车车身左侧着地,驾驶室的玻璃大块碎裂,车内机油也在不断渗漏。据目击市民称,事故中无人受伤,事发后吊车司机也能够自主爬出驾驶室。吊车车牌号为粤A U4XX4,上面印有某运输公司的联系电话,应该是这家公司的出租用车。

目睹事故发生经过的李先生说,当时,吊车正把一个金属锤从路边的工地运送到路中央的绿化带上。“吊车停在路边作业,路上不时有车经过。为了避免车流,它就吊着吊臂伸到最长,估计有20多米。”李先生说,可能由于吊臂伸展过长,导致吊车失去重心翻侧,吊臂也随之折断砸落。

吊车运送的金属锤砸在绿化带的石墩上,上面的吊钩和绳索都没有脱落。附近工地的工人说,金属锤是建天桥打桩用的,估计约有2吨重。据了解,吊车的最大承重量可达50吨。
